天河区“7·10”凤凰街广东盛通体育发展有限公司淹溺一般事故调查报告

天河区“7·10”事故调查组

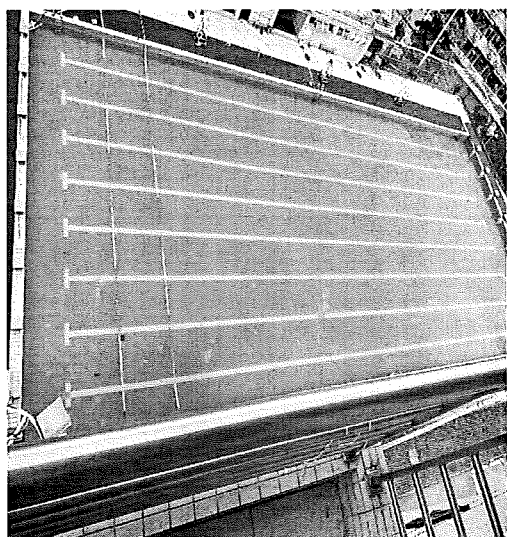
图 1

涉事游泳池位于天河区华美路28号广东省交通运输高级技工学校校内，游泳池呈南北走向，南浅北深，设计宽度21米，长度50米，最浅1.4米，最深1.8米，事发时水未放满（见图1），游泳池南端水面上有两条塑料泳导线，北侧第一条塑料泳导线往南至游泳池最南边属于浅水区，最深水域实际深度约1米，最浅

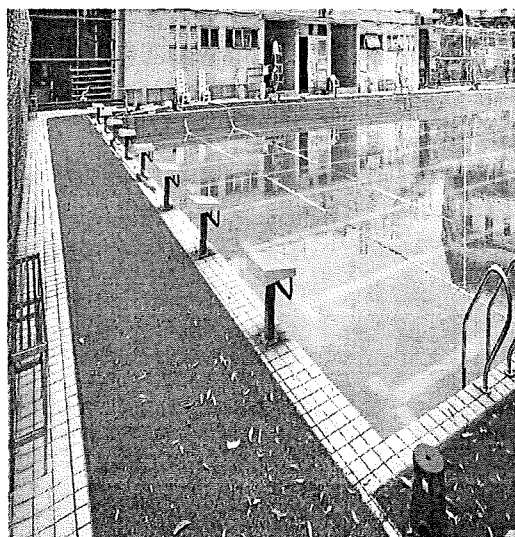
图 2

水域约 0.96 米（见图 2），由西往东第四条泳导线与第五条泳导线之间与两条塑料泳导线交叉的水域是本次淹溺事故发生的部位，水深约 0.97 米（见图 3），游泳池西边靠南段有两张白色躺椅，两张观望椅，场内张贴有“严禁追跑打闹”、“严禁跳水”等安全警示标志，有设计水深标识，未见有实际水深标识（见图 4），游泳池西边地面上有陈某某游泳时佩戴的蓝黄色游泳圈，外径约 0.4 米，内径约 0.3 米（见图 5），游泳池入口大门右侧墙面张贴有各项管理制度（见图 6），观众席南侧墙面公示有救生员从业资格证书（见图 7），死者母亲坐的白色躺椅距离事故发生部位约 10 米（见图 8）。

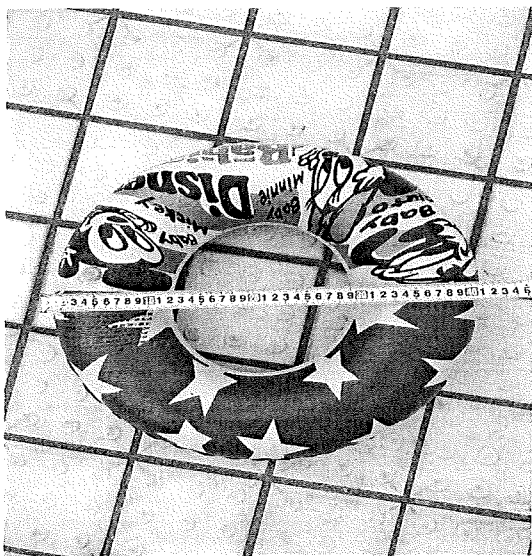
图 5

现场人员的询问笔录，推断陈某某是在游泳时身体从游泳圈脱出导致淹溺事故的发生。
