天河区“7·05”猎德街都荟华庭高处坠落 一般事故调查报告

天河区“7·05”事故调查组

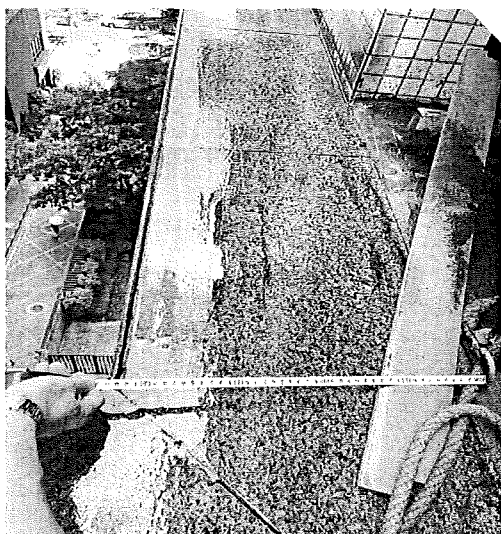
图1

本次坠落事故发生部位在广州市天河区华利路25号都荟华庭XX房外墙东面小飘板上，飘板面板采用大理石铺设，宽约45厘米，有积水和青苔（见图1），飘板上往南数第二个百叶窗

张某在高空临边实施空调外机安装作业完毕后，脚踩在飘板上的积水和青苔后打滑失去重心发生坠落，由于未正确使用安全辅助绳，直接从 8 楼作业飘台上坠落至一楼地面，导致事故发生。

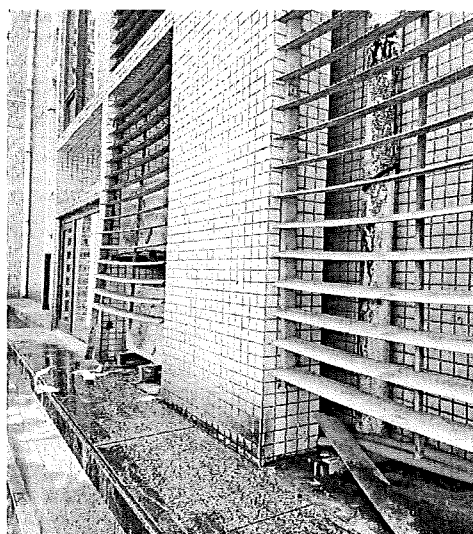
图2

为空调外机专用空间，黄色金属百叶，两台空调外机已安装完毕（见图2），死者张某身上的安全带完好无损（见图3），固定在房间东北角窗上辅助绳没有断裂（见图4），房间阳台与小飘台连接（见图5），小飘台东北走向，沿房间东北角飘窗外呈“7”字型，东侧小飘台段与安装外机的飘板连接（见图6）。

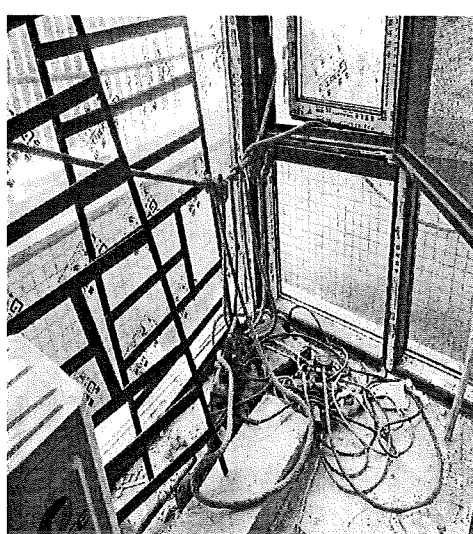
图4

2022年7月5日下午16时许，张某准备到东面飘板上第二个百叶窗位置安装两台空调外机，张某先由房间北向阳台跨入北侧小飘台，由小飘台爬上外墙东面飘板，陈某在小飘台内辅助张某，张某在爬上小飘板时身上绑有辅助绳，由陈某负责牵拉，到达飘板上第二个百叶窗时，张某先拆除底部百叶，从底部钻入百叶窗内先安装外机固定支架，支架安装完毕后，张某再把安全带系挂在支架上，为了方便安装外机，张某解开绑在身上的辅助绳，辅助绳用来输送外机到安装处，外机安装完毕后，陈某再把辅助绳丢进百叶窗内，张某解开系挂在支架上的安全带，没有完全绑好辅助绳就蹲着往身后挪出百叶窗，由于张某未完全绑好辅助绳，未正确使用防护设施，在脚底打滑发生坠落时，辅助绳没有起到保护作用，随着重力直接从张某身上松脱，导致事故发生。经查，张某不具备高处作业操作资格。
