# 天河区“8·24”广东安谱电力工程有限公司 触电一般事故调查报告

事故单位：广东安谱电力工程有限公司

事故地点：大观中路\*\*\*号保利天汇（三期）地下停车场

事故日期：2024 年 8 月 24 日

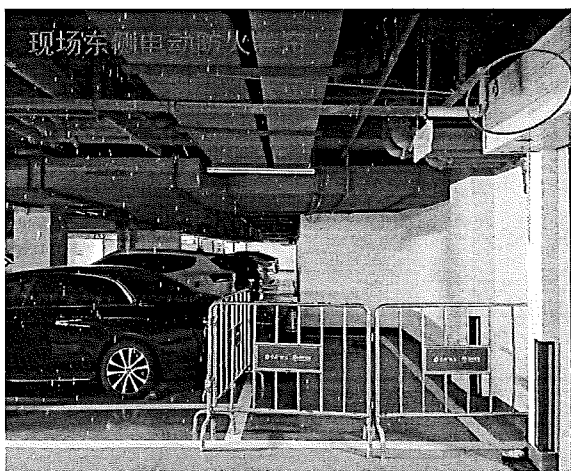
图 1

本次事故现场位于天河区大观中路 120 号保利天汇（三期）7 栋负一层停车场，东侧有电动防火卷帘（见图 1），本次事故敷设电缆的桥架线槽（见图 2），桥架北端可见敷设的电缆（见图 3），线槽内可见事发前已经完成敷设的电缆（见图 4），事发前死者所处位置（见图 5），桥架南端地面上可见用于牵引电缆的电动小型卷扬机（见图 6）。

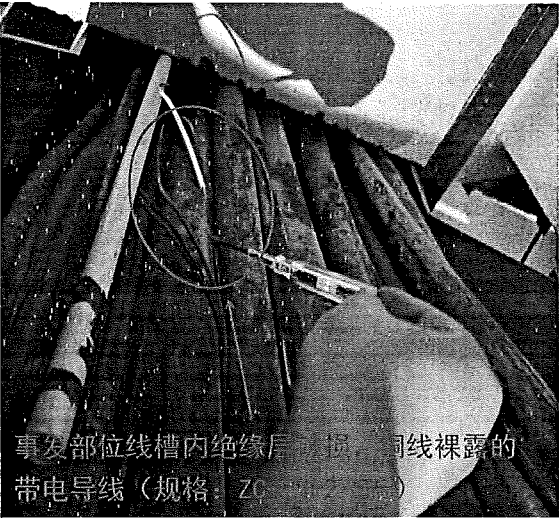
图7

本次事故发生后,调查组组成专家组对事故现场进行勘查分析,经专家组现场勘查,事发部位线槽内存在一根规格为 ZC-BV-2.5mm 的带电导线,绝缘层破损,铜线裸露(见图 7),

经专家组分析，李某在事发部位徒手实施电缆敷设作业，右手拇指按压到线槽内铜线裸露的导线，接触电流超过摆脱电流 30mA，直接通过人体流向周围风管线槽与大地形成回路，直接造成触电，是本次事故发生的直接原因。

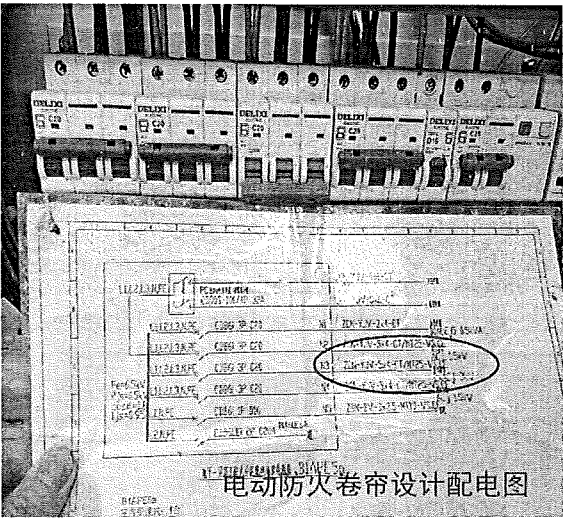
图8

经进一步勘查，该导线是现场东侧电动防火卷帘的电源线，经查验该电动防火卷帘配电图纸，该带电导线与配电图设计导线规格不一致，配电图设计导线规格为：ZCN-YJV-5\*4-CT/MT25-WSCE（见图8）。
