# 天河区“5·29”金融城东区鹏瑞一号项目 物体打击一般事故调查报告

事故地点：天河区金融城东区 AT101835、AT101836 地块建  
设项目 T2 栋 28 层

事故日期：2024 年 5 月 29 日

事故类别：物体打击

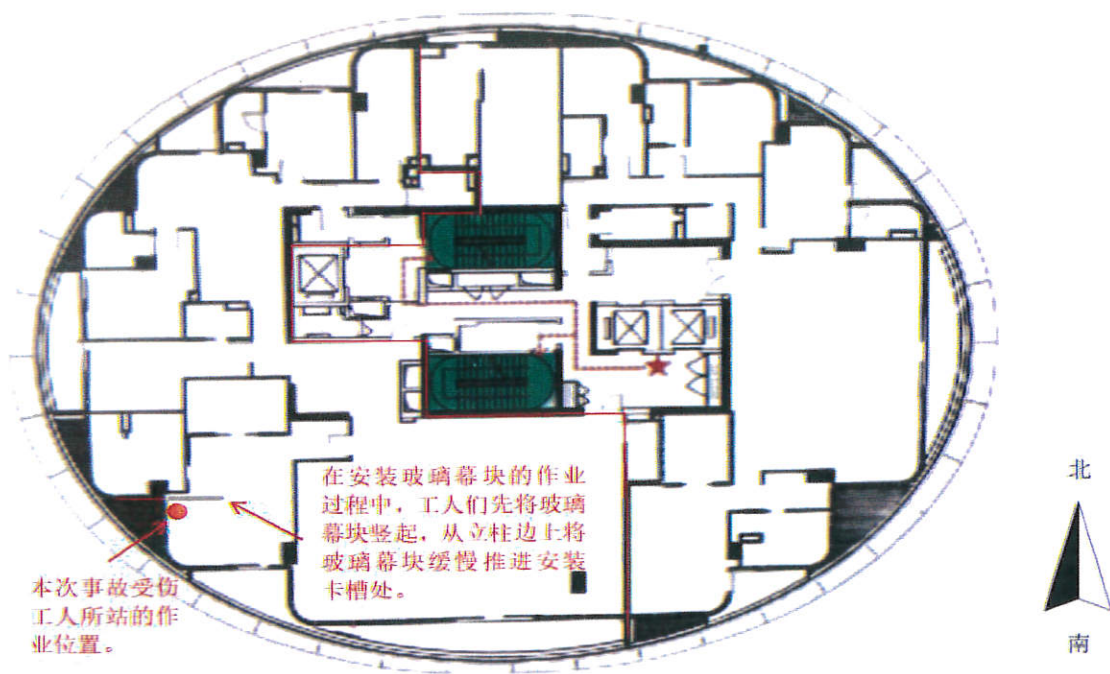
图 1

本次事故现场位于金融城东区 AT101835、AT101836 地块建设项目 T2 栋 28 层西南角房间外侧东南角（见图 1），接到事故举报时，涉事幕墙玻璃模块单元已完成安装，原始事故现场已不存在，结合调查分析情况，还原了伤者王某兵事发时的位置（见图 2），以及事发时准备安装的涉事幕墙玻璃单元位置（见图 3）。

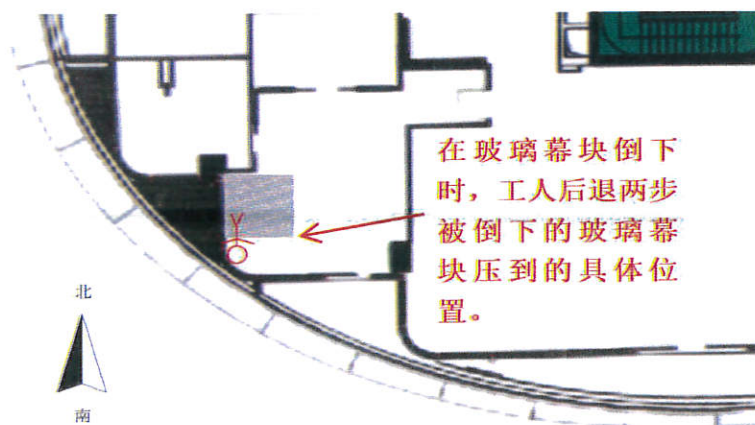
图 2

2024年5月29日7时30分许，包括王某兵在内的7名幕墙玻璃安装作业人员在金融城东区AT101835、AT101836地块建设项目T2栋28层西南角房间外侧东南角的位置准备安装玻璃幕块，事发前涉事玻璃幕块已经搬运至安装位置的右侧，7名作业人员合力将玻璃幕块竖起，两端呈东西向状态，王某兵一人站在玻璃幕块西端靠南一侧负责扶稳玻璃，准备往左侧的玻璃卡槽推进时，玻璃幕块突然向南面倾倒，王某兵的左侧是楼层镂空层，后方3米处是墙体，玻璃幕块倒下过程中由于没有合适的逃生空间，倒下的玻璃幕块压到王某兵的身体，造成王某兵受伤，事发后，现场人员合力通过电梯将王某兵抬至一楼，劳务公司项目负责人丁某第一时间组织人员将王某兵送至广东省第二人民医院（琶洲院区）治疗。

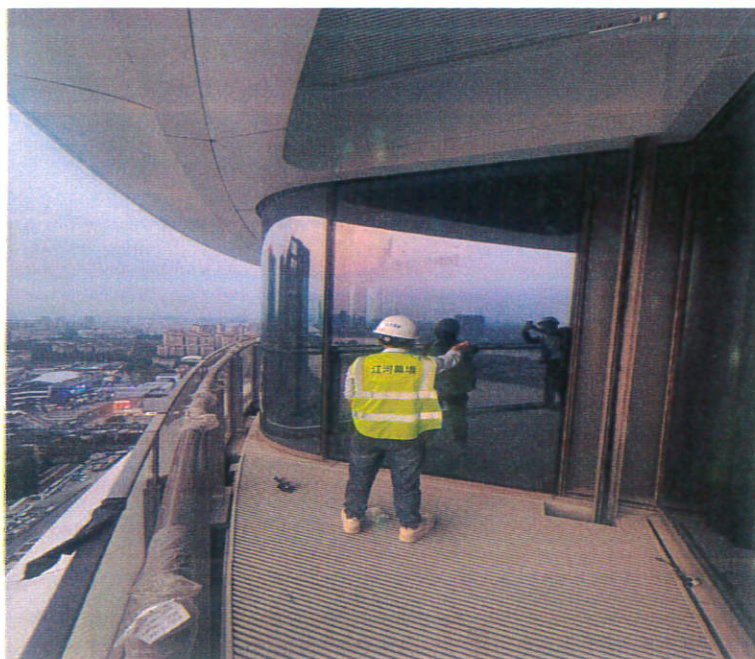
图 3

本次事故涉事玻璃模块实际安装作业的工序不符合专项施工方案的规定。涉事玻璃幕墙属于 T2 栋塔楼大面单元窗幕墙，属于单元式幕墙，按照经过评审的《幕墙分包工程安全专项施工方案》第四章“施工安装方案”的第五节“具体施工方法”的规定，可以采用 7 到 8 人搬抬作业安装，具体是先使用小车将单元体水平移到安装位置后底部入位起底料<sup>①</sup>一端固定后由 7 到 8 人配合抬起后端安装到位，上端安装固定码件，严禁违规操作。经查，涉事玻璃模块安装作业采用 7 人搬抬作业安装，事发前，施工班组先使用手推车将玻璃模块搬运至西南角需要安装幕墙玻璃的房间外侧，合力将玻璃模块抬起竖立，模块两端呈东西向状态，实际上并未将玻璃模块移到单元起底料位置，由于该位置在起底料右侧，没能正对起底料，施工班组用木方垫底，使用钢筋在竖起的模块东侧一端往西侧方向撬动模块，使模块向西平移至

本次事故涉事幕墙玻璃模块安装作业未按施工方案组织施工，在未对准安装位置起底料的情况下违规 90° 抬起玻璃模块，竖起的玻璃模块由于没有防倾倒支撑突发失衡倾倒是本次事故发生的直接原因。
