# 天河区“2·12”黄埔大道西进体育东路西 120 米处一般生产经营性道路交通事故 调查报告

事故单位：广州市广骏旅游汽车企业集团有限公司

事故地点：天河区黄埔大道西进体育东路西 120 米处

事故日期：2025 年 2 月 12 日

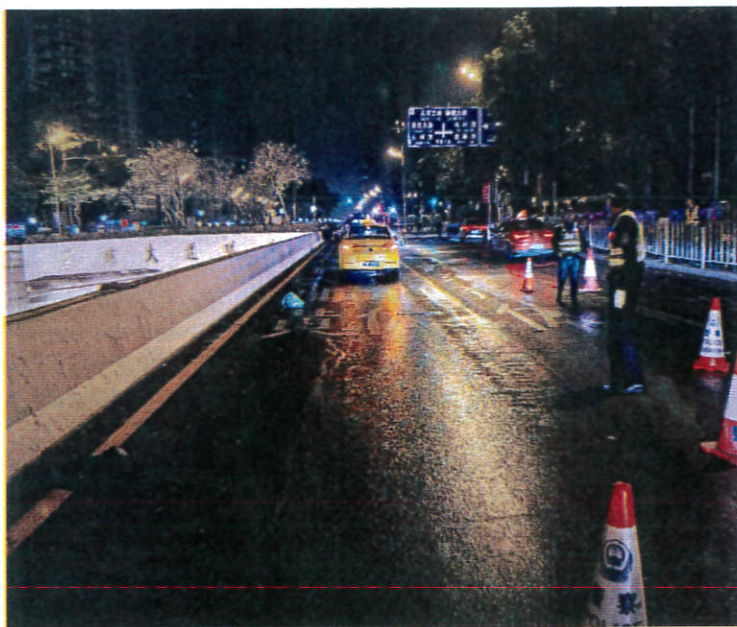
现场位于广州市天河区黄埔大道西进体育东路西约 120 米(见下图),黄埔大道是属于广州市道路事务中心管养的城市主干路,交通设施属于安达交通设施有限公司管养,路面属于广州市道路事务中心,道路双向 14 车道,道路中心护栏分隔对向,道路两侧设置有连续的人行道,机非共板混合人非共板,事发路段地面平整,标线清晰,该路段限速 40Km/小时。
