# 天河区“2·28”天河东路 20\*号 70\*房 高处坠落一般事故调查报告

事故单位：周某海个人

事故地点：天河东路 20\*号一楼南面

事故日期：2025 年 2 月 28 日

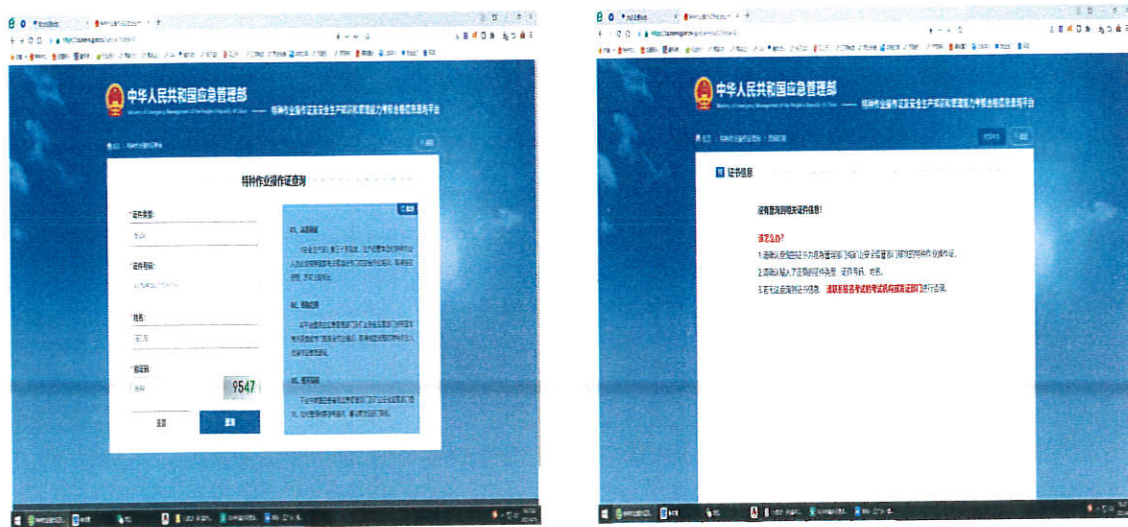
本次事故涉事钢结构简易楼板安装的位置在 7 楼南面外立面，属于完全悬空的状态，经查，周某海不具备从事高处作业的作业资格（见下图）。

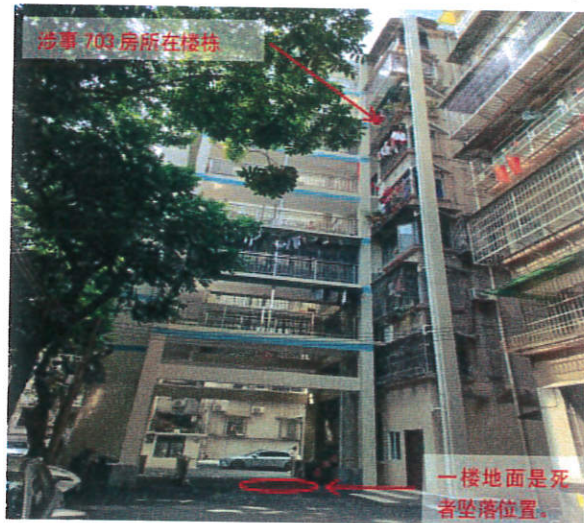
图 1

本次坠落事故坠落点在天河东路 20\*号一楼南面（见图 1），涉事简易阳台楼板安装位置在 70\*房南面窗沿下方，现场已完成墙面钢槽安装（见图 2），搭放在横梁上用于走动没有固定的钢槽和事发时死者所在位置（见图 3），死者事发前用于走动坠落至地面的钢槽，长度约 200cm，宽度约 8cm，高度约 4cm（见图 4）。

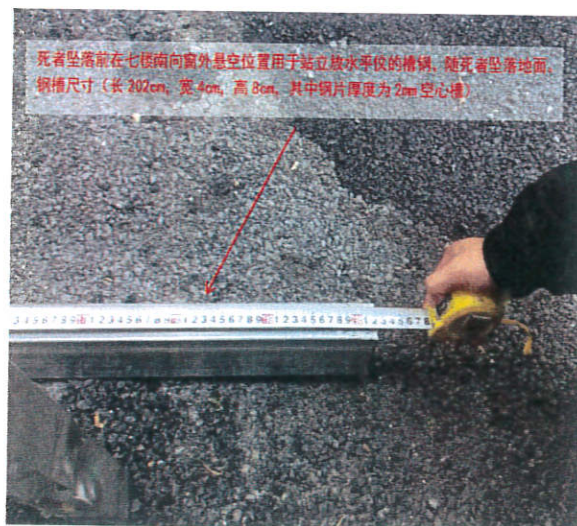
图 3

周某海未按规定系挂安全带，在七楼南面外立面悬空处脚踩在临时搭放未固定的钢槽上走动时，由于自身重力导致钢槽失衡坠落至一楼地面，是造成本次事故的直接原因。
