# 天河区广氮马鞍山 AT0607019 地块土壤污染修复项目

## 项目概况及树木砍伐的必要性说明

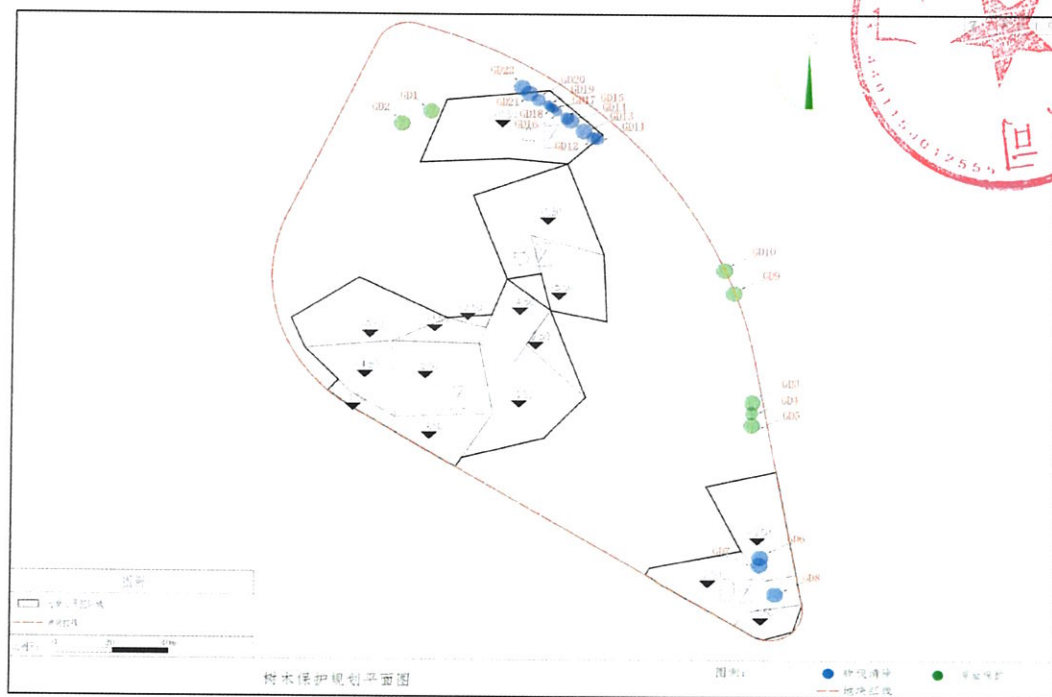
树木保护规划平面图

根据地块污染修复范围平面图与树木位置叠图结果得出，15 株树木与基坑内开挖作业冲突。其中 12 株树木位于 A 区污染土壤开挖区范围内，3 株树木位于 D 区含甲醛污染土壤开挖区范围内。
