| 序号 | 图 名 | 图 号 |
|---|---|---|
| 2 | 岑村东大湖堤坝修复工程平面布置图 | DDH-PM-01 |

# 施工总说明

本次施工图设计为岑村东大湖堤坝修复工程施工设计图。

岑村东大湖堤坝修复，修复长度18m、并分别设K0+000、K0+010、K0+018三个桩号。

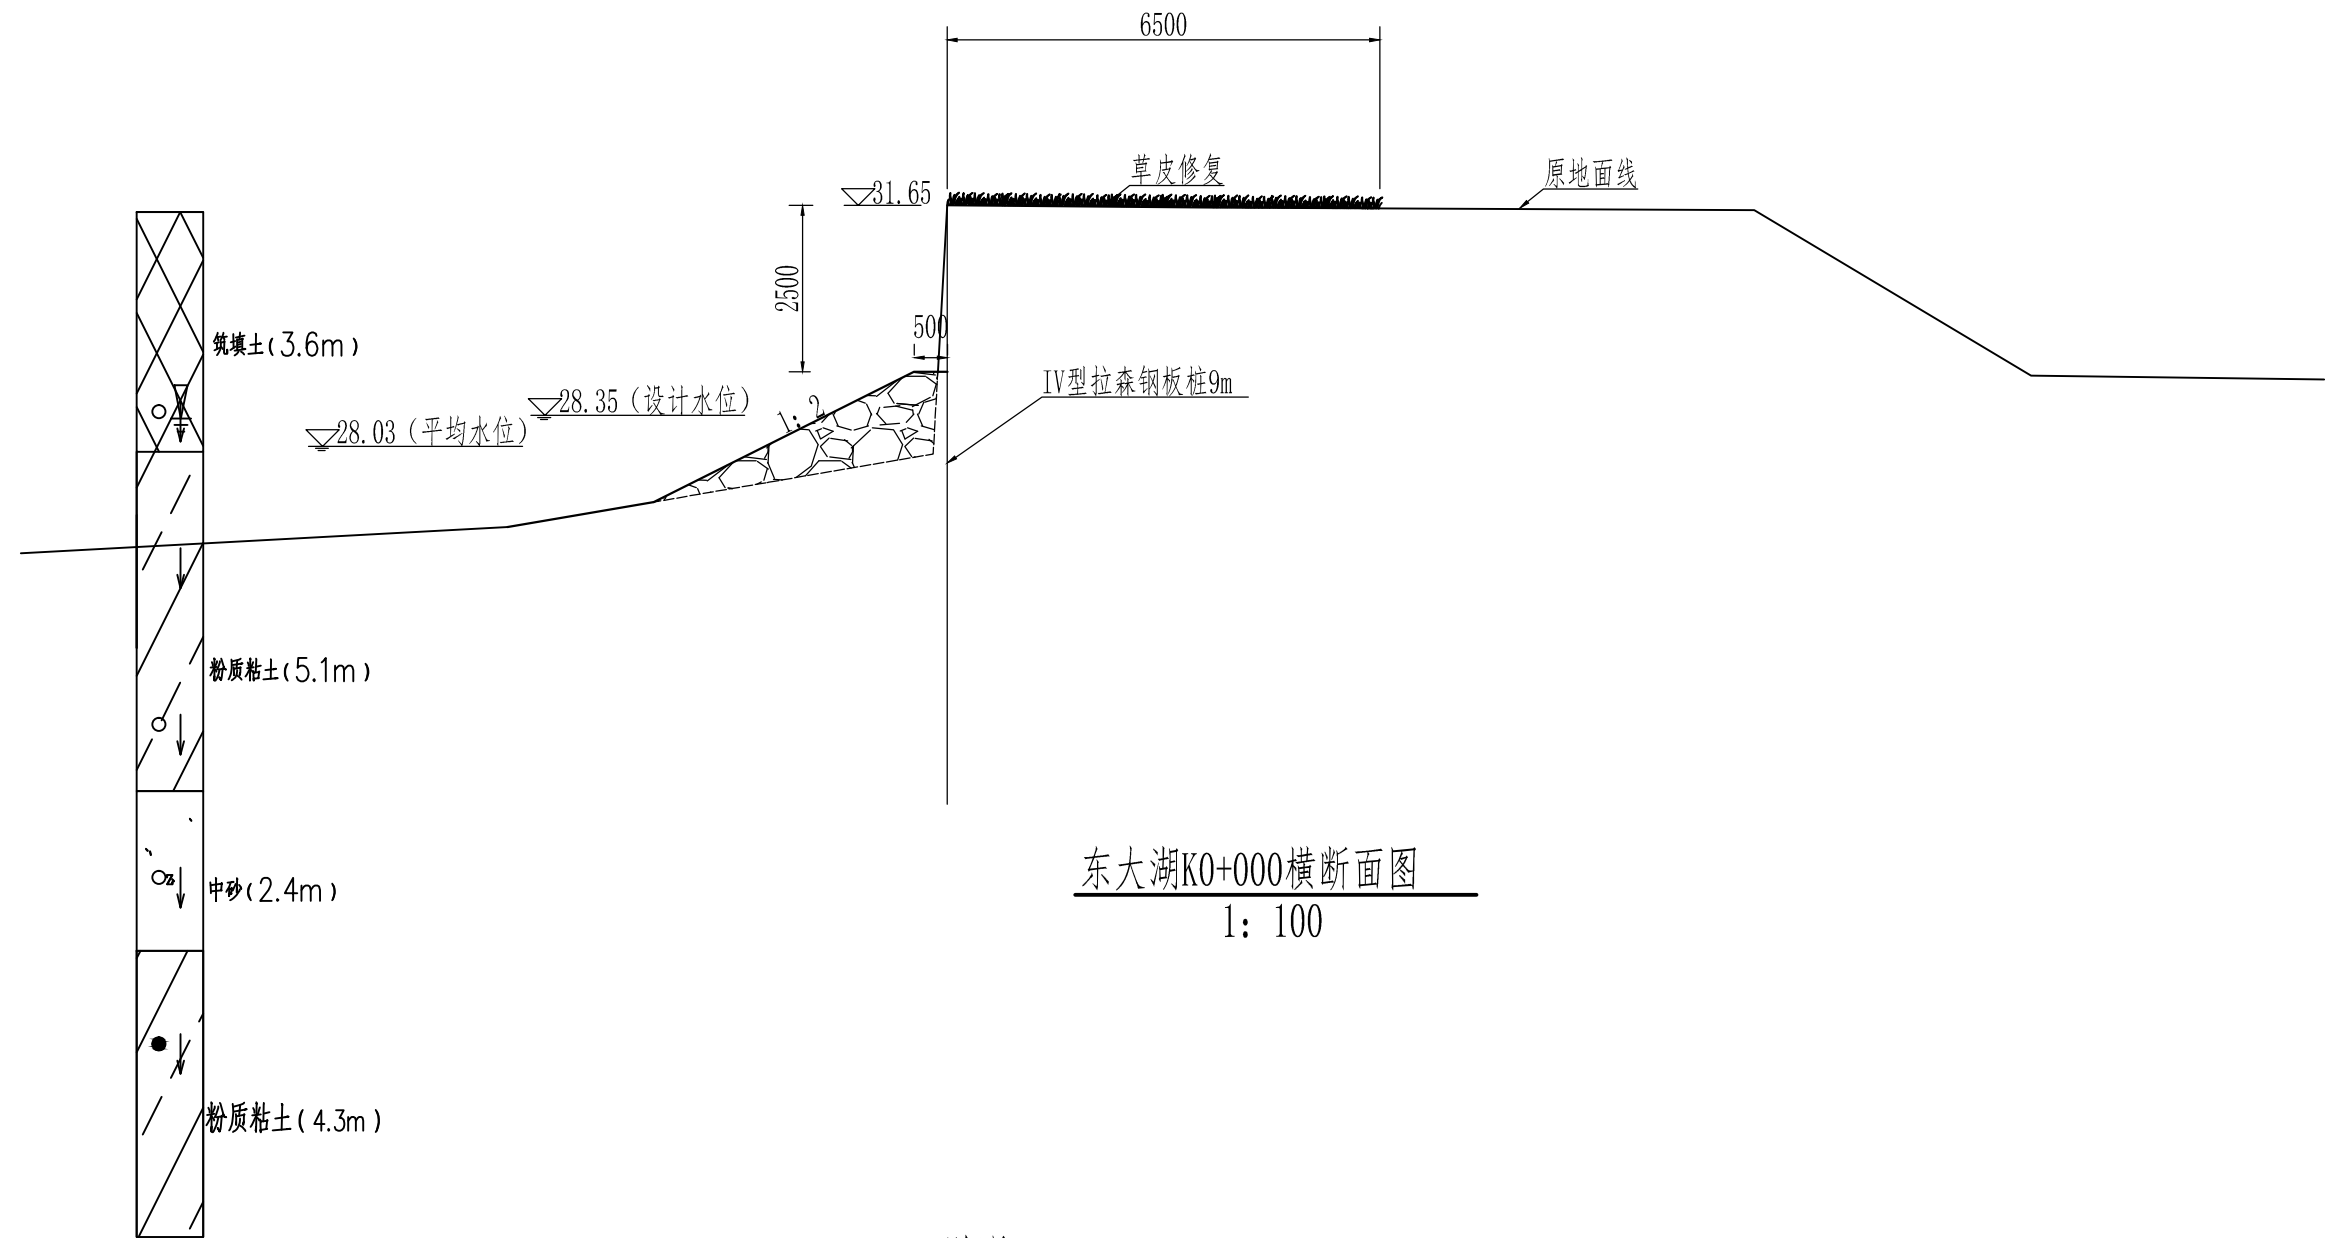
东大湖K0+000横断面图  
1: 100

- 1、图中单位: 高程以m计, 其他以mm计;
- 2、图中高程为珠基高程;
- 3、在图示位置打IV型拉森钢板桩, 按地面算打入9m; 在靠水面侧抛石挤淤;
- 4、土方回填采用现场开挖土回填, 压实度须达到0.91以上
- 5、未尽事宜请按照相关规定规范进行施工。

本工程堤坝岸边由于涨退水导致部分坍塌，需要打钢板桩进行支护；

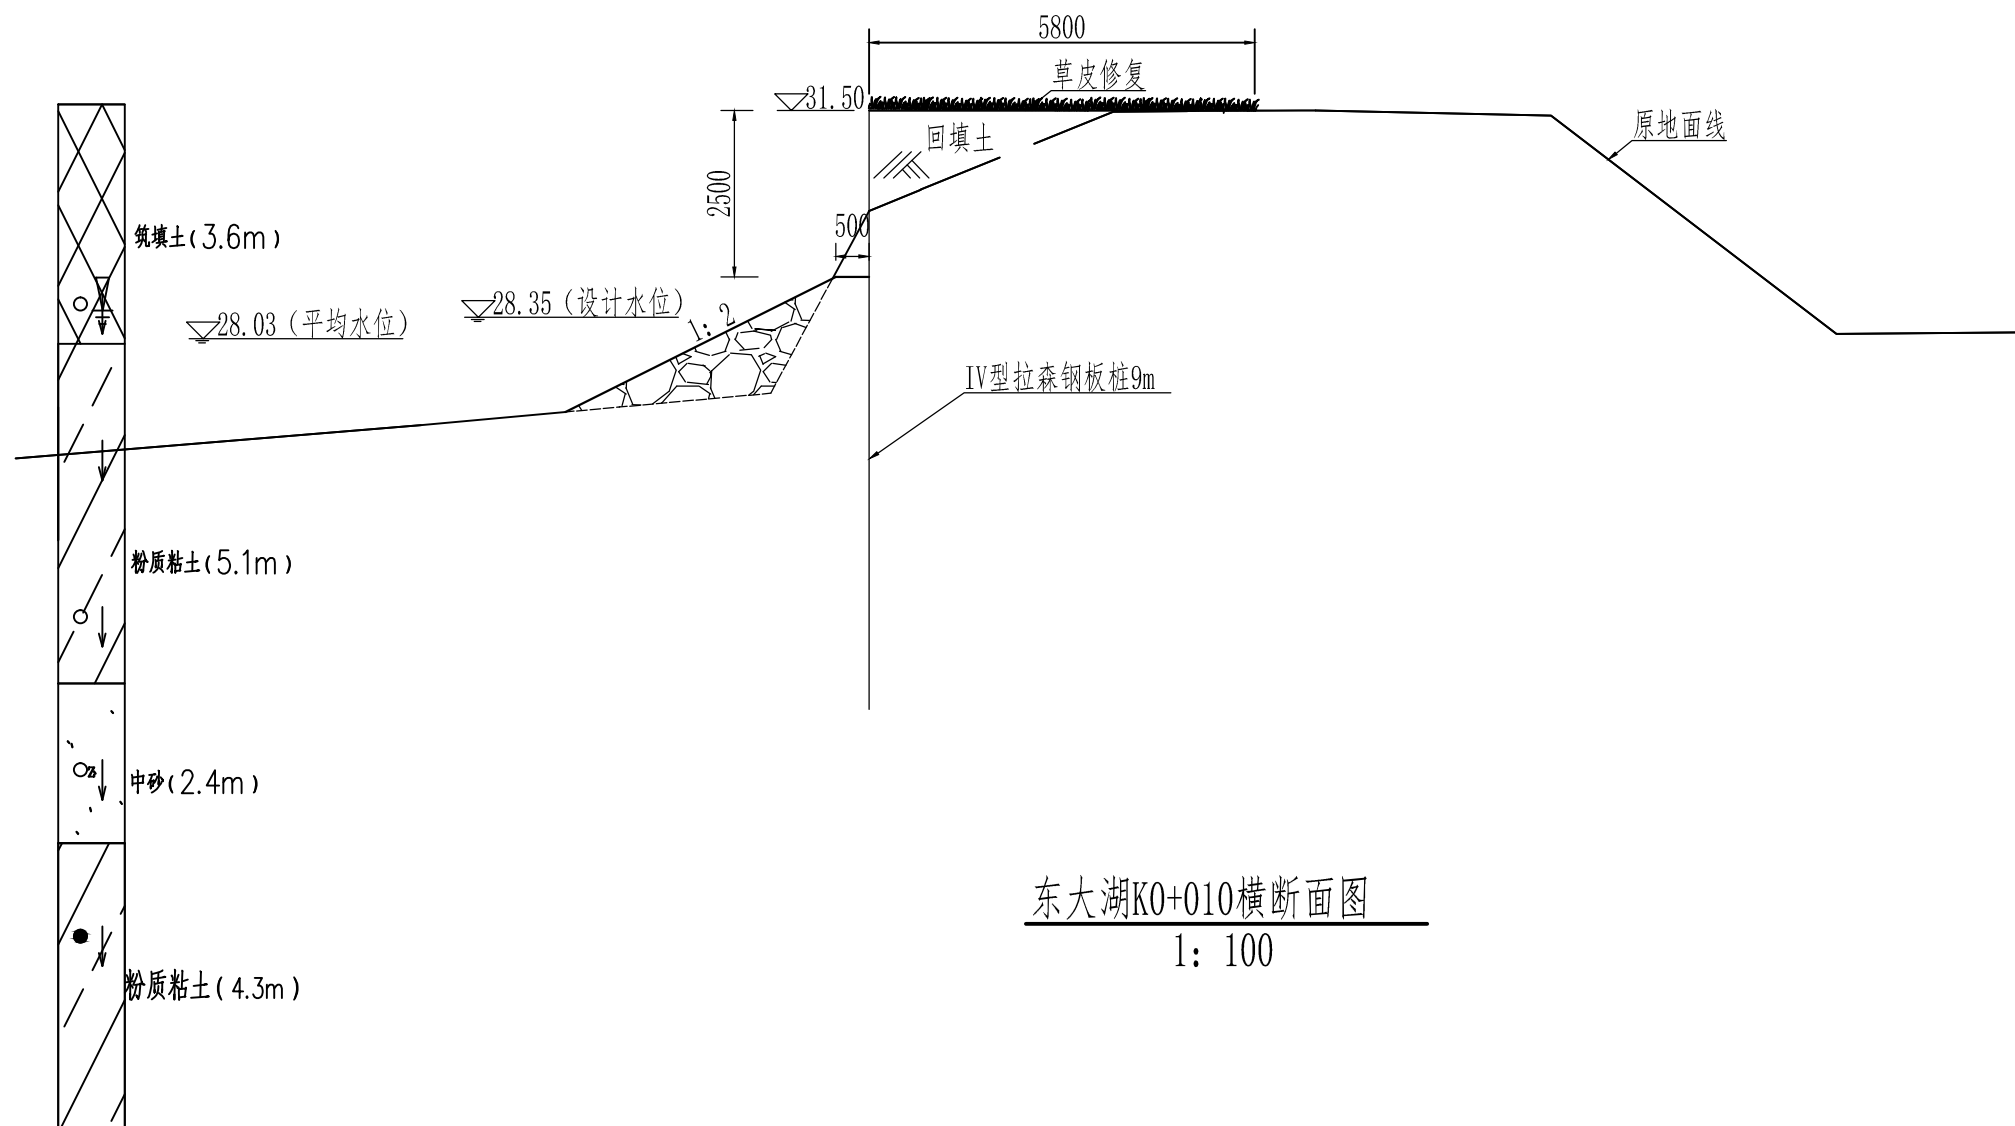
东大湖K0+010横断面图  
1: 100

- 1、图中单位: 高程以m计, 其他以mm计;
- 2、图中高程为珠基高程;
- 3、在图示位置打IV型拉森钢板桩, 按地面算打入9m; 在靠水面侧抛石挤淤;
- 4、土方回填采用现场开挖土回填, 压实度须达到0.91以上
- 5、未尽事宜请按照相关规定规范进行施工。

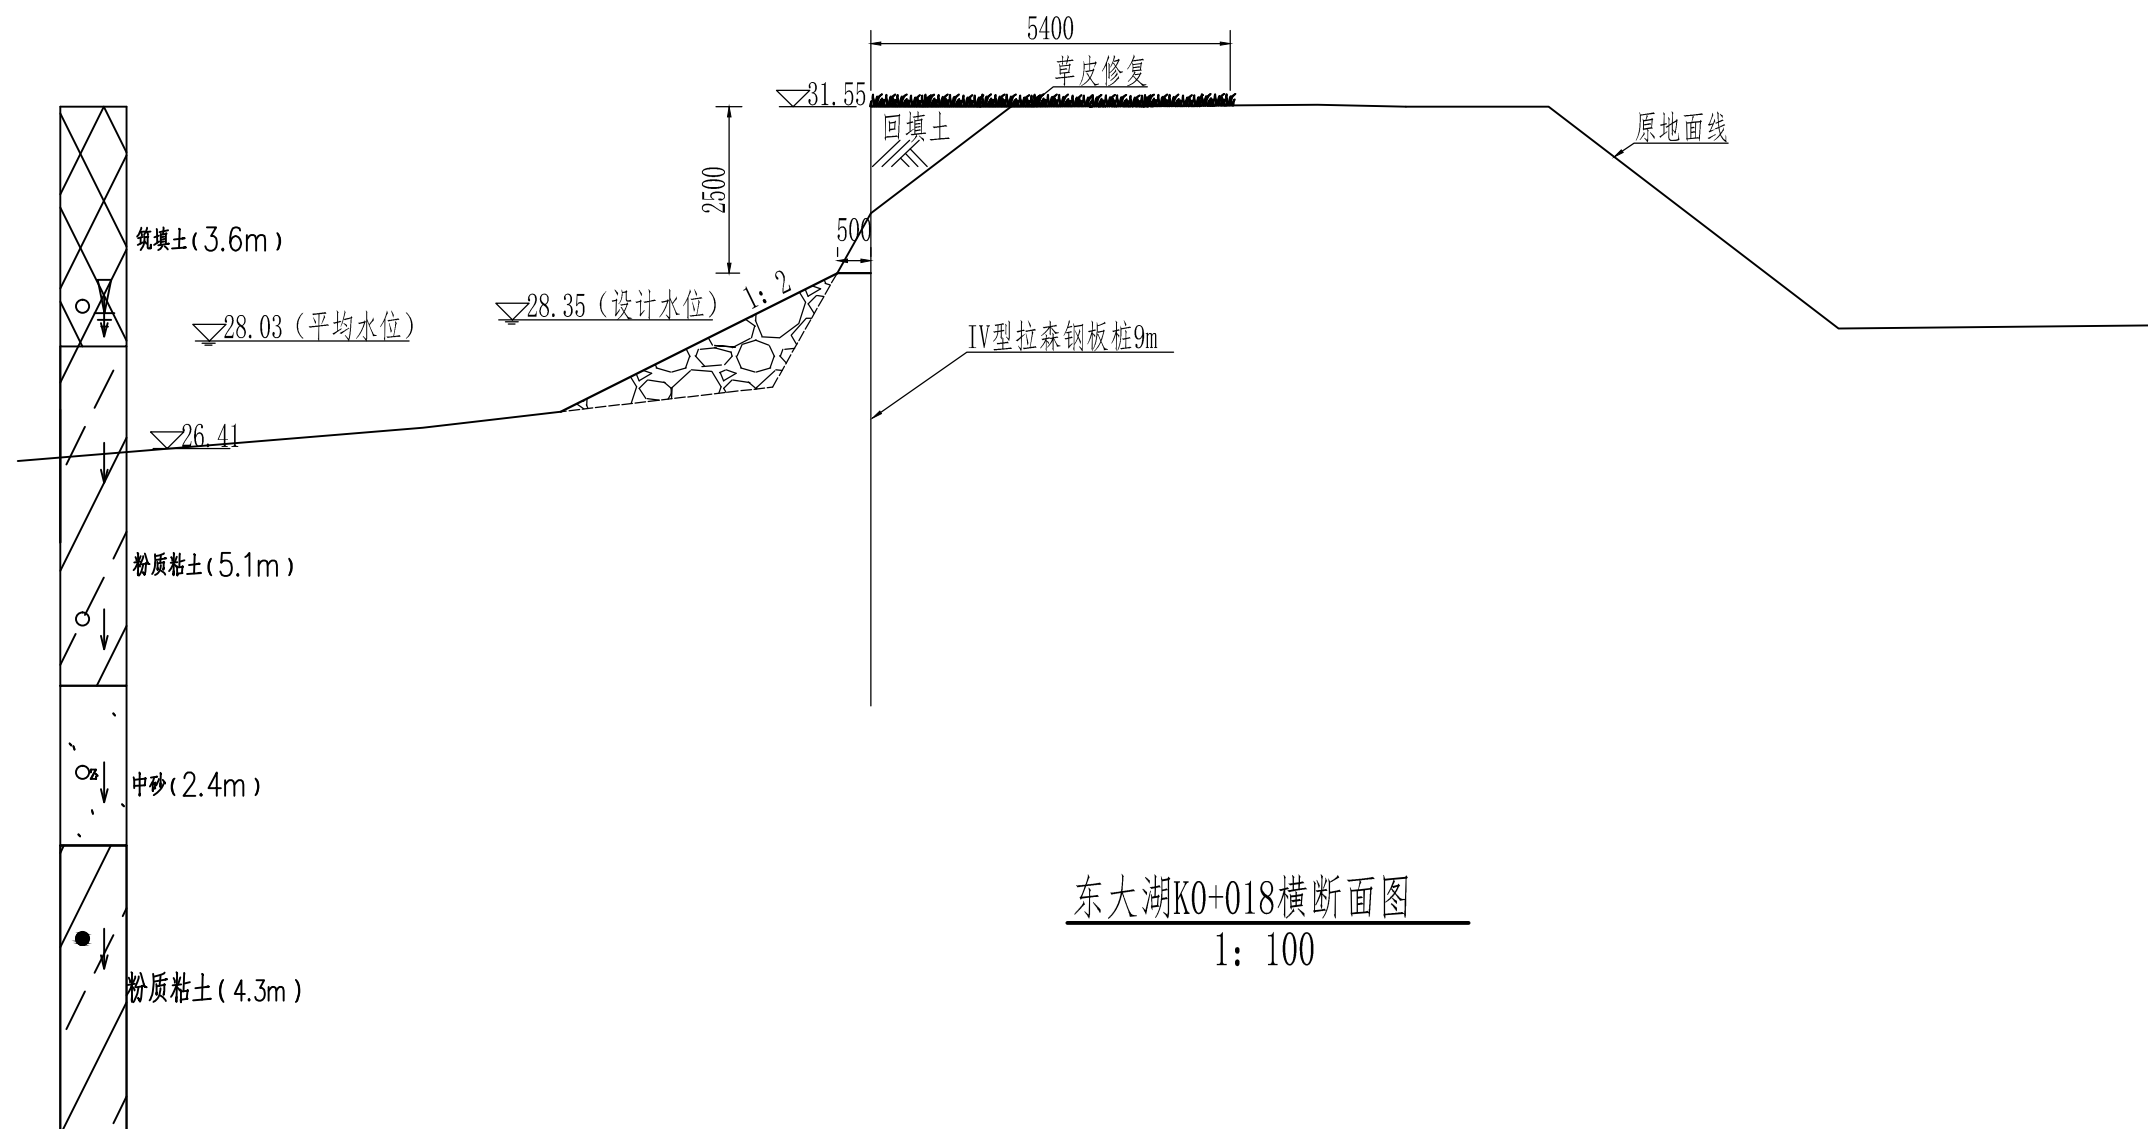
东大湖K0+018横断面图  
1: 100

- 1、图中单位: 高程以m计, 其他以mm计;
- 2、图中高程为珠基高程;
- 3、在图示位置打IV型拉森钢板桩, 按地面算打入9m; 在靠水面侧抛石挤淤;
- 4、土方回填采用现场开挖土回填, 压实度须达到0.91以上
- 5、未尽事宜请按照相关规定规范进行施工。
